# Asbestinventarisatetest

Eugeen Bosteelsstraat 19, 9300 Aalst

Attestnummer : 20260205-000391.000

## Zone 1: Hoofdgebouw

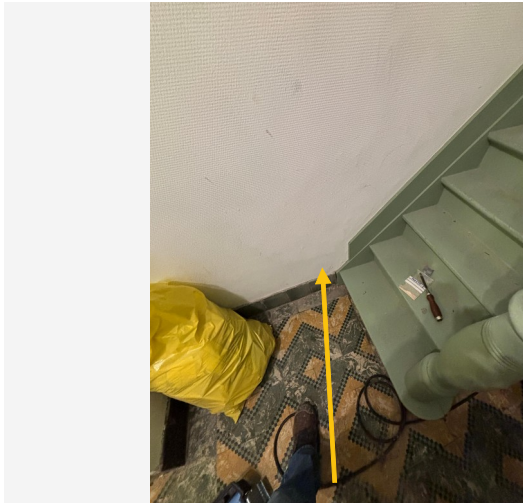
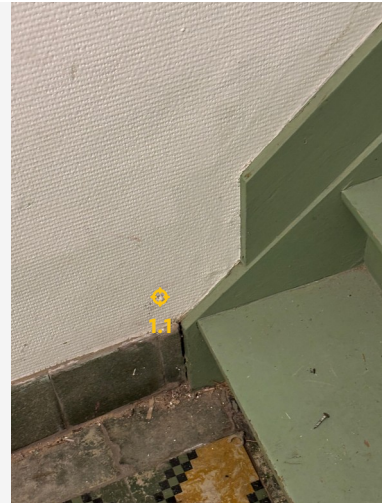
## Fiche 1: Muurpleister

### Conclusie

Geen asbest

| # | Type | Referentie | Resultaat |
|---|---|---|---|
| 1.1 | Mengmonster | 2605M-3 | Geen asbest |

| Opmerking | Enkel zichtbaar op gelijkvloers, niveau +1 en gedeeltelijk niveau+2. Voor de rest zijn er overal voorzetwanden in plaasterplaten geplaatst. Waarschijnlijk is de bestaande pleister achter de wanden ook aanwezig. Te onderzoeken bij renovatiewerken. |

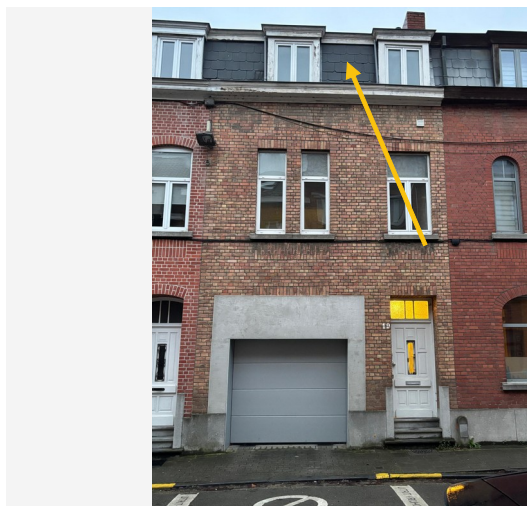
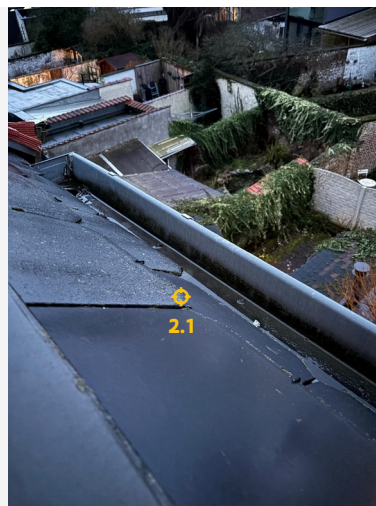
## Fiche 2: Algemene dakbedekking woning

### Conclusie

Geen asbest

| # | Type | Referentie | Resultaat |
|---|---|---|---|
| 2.1 | Puntmonster | 2605M-1 | Geen asbest |

| Opmerking | Het oppervlak is een raming. Dak is na 2001 vervangen, maar eigenaar kan geen factuur meer tonen. |

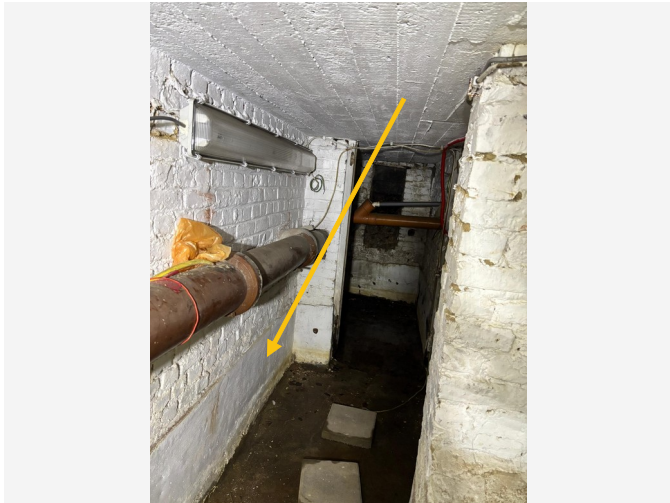
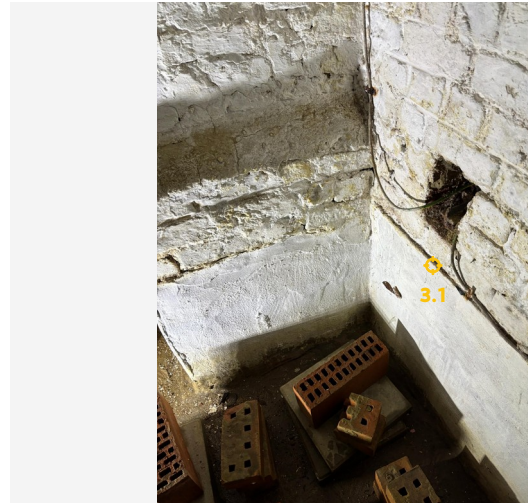
## Fiche 3: Plint kelderverdieping

### Conclusie

Geen asbest

| # | Type | Referentie | Resultaat |
|---|---|---|---|
| 3.1 | Mengmonster | 2605M-2 | Geen asbest |

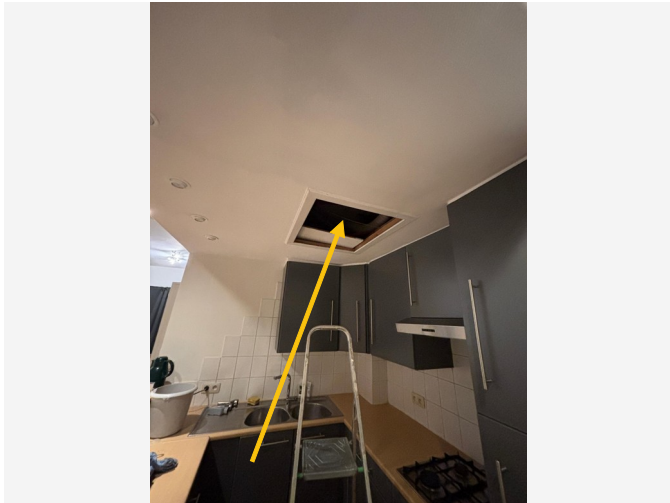
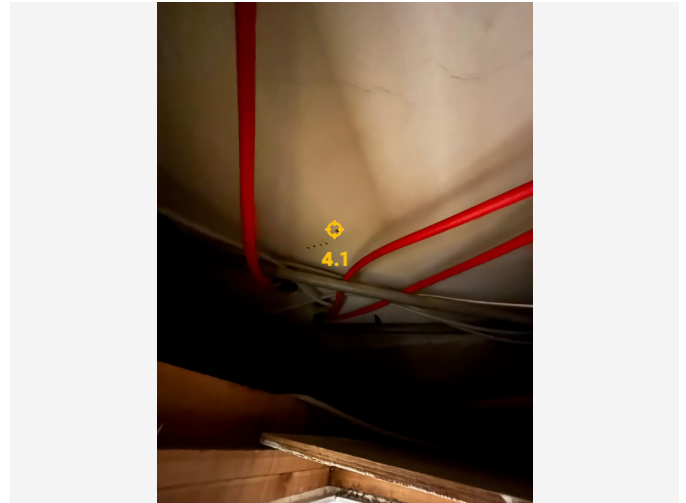
## Fiche 4: Plafondpleister

### Conclusie

Geen asbest

| # | Type | Referentie | Resultaat |
|---|---|---|---|
| 4.1 | Mengmonster | 2605M-4 | Geen asbest |

| Opmerking | We kunnen enkel op het gelijkvloers en via een luik boven de keuken op niveau +1, de bestaande plafondpleister vaststellen. Op al de verdiepingen is er een vals plafond in plaasterplaten voorzien. We veronderstellen dat de plafondpleister achter de valse plafonds nog aanwezig is. Te onderzoeken bij renovatie. Door het beperkt oppervlak aan plafondpleister bestaat het mengmonster slechts uit 3 puntstalen. |

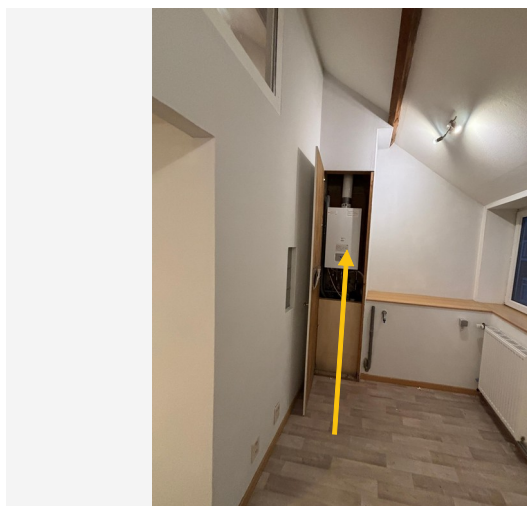
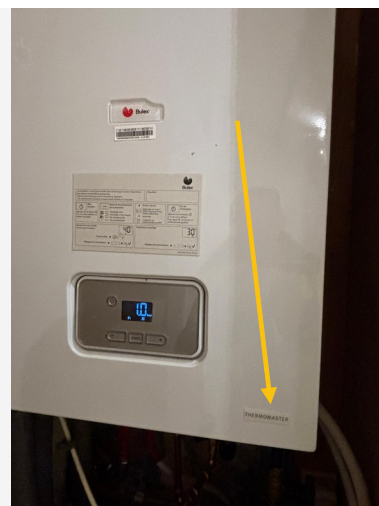
### Fiche 5: Verwarmingsketel

| Beschrijving | Notitie | Terug te vinden op plannen |
|---|---|---|
| Fiche 5: Verwarmingsketel | In een moderne Bulex Thermomaster gasketel, die recent geplaatst is op +2, zijn geen asbesttoepassingen meer aanwezig. We zien nieuwe radiatoren en nieuwe verwarmingsleidingen. | Plan 1.2: Niveau+2 |

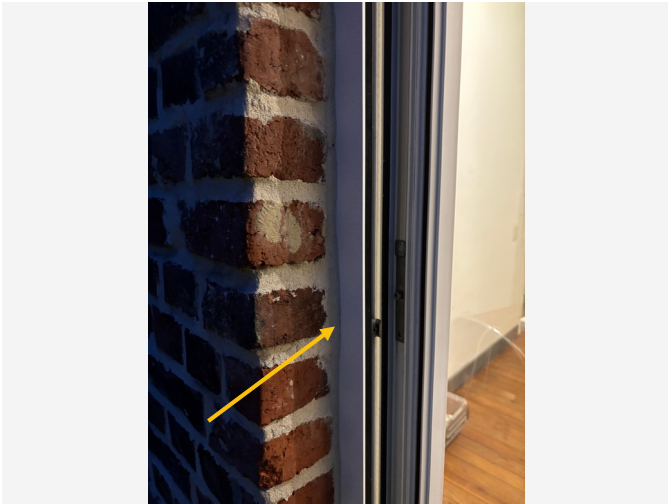
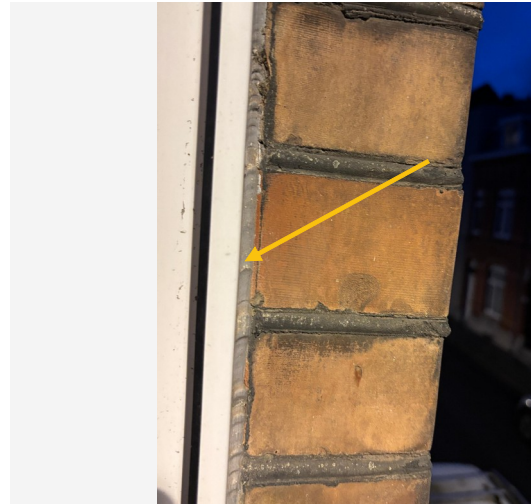
## Fiche 6: Soepele voegen buitenschrijnwerk

| Beschrijving | Notitie | Terug te vinden op plannen |
|---|---|---|
| Fiche 6: Soepele voegen buitenschrijnwerk | In de achtergevel zien we een mortelvoeg rond het buitenschrijnwerk en in de voorgevel zien we een recent geplaatste soepele voeg of mastic rond de PVC ramen. | - |

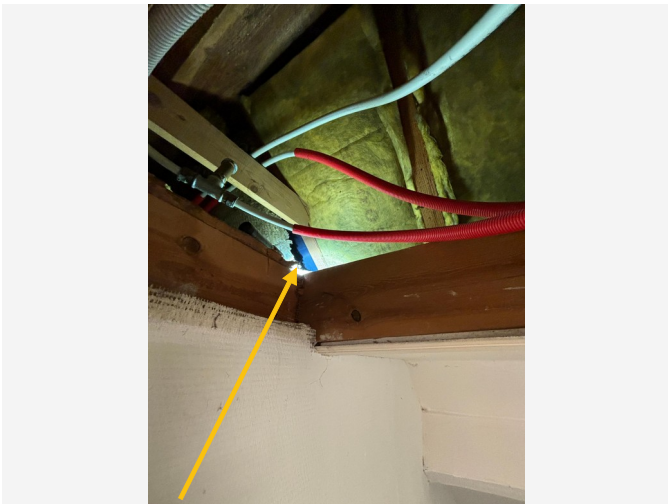
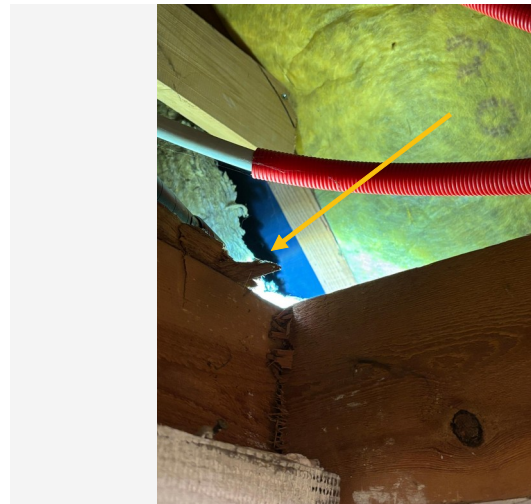
## Fiche 7: Onderdak algemeen dak

| Beschrijving | Notitie | Terug te vinden op plannen |
|---|---|---|
| Fiche 7: Onderdak algemeen dak | Op niveau +02, hebben we via een luik in het vals plafond, aan de achtergevel van het gebouw, kunnen vaststellen dat het onderdak van het type Biplax is (een kunststof onderdak). We veronderstellen dat hetzelfde onderdak overal achter de leien werd gebruikt, aangezien we enkel via het luik in het plafond het onderdak kunnen vaststellen. Volgens klant werd een nieuwe dakbedekking in leien, na 2001 geplaatst. | Plan 1.1: Zolder<br>Plan 1.2: Niveau+2 |

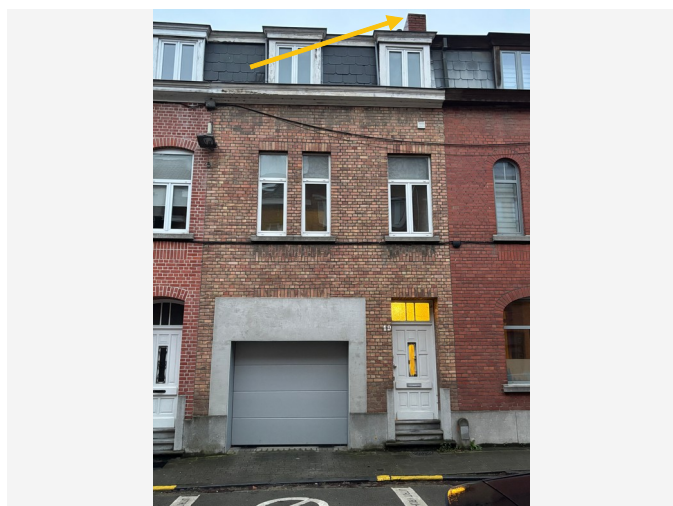
### Fiche 8: Rookgaskanalen

| Beschrijving | Notitie | Terug te vinden op plannen |
|---|---|---|
| Fiche 8: Rookgaskanalen | We hebben geen rookgaskanalen kunnen vaststellen. | - |

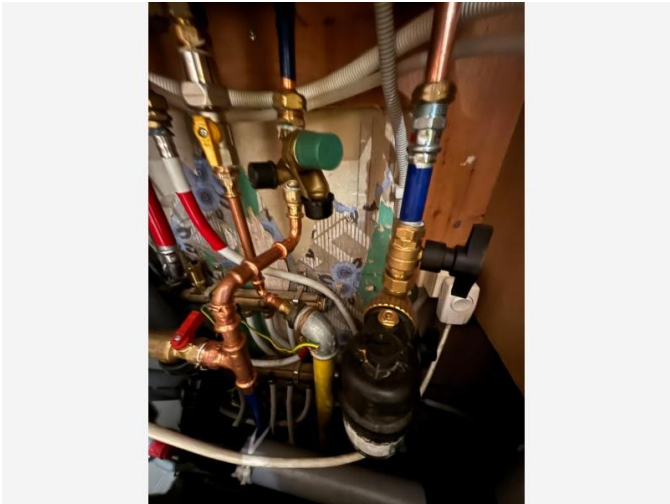
## Fiche 10: Leidingisolatie

| Beschrijving | Notitie | Terug te vinden op plannen |
|---|---|---|
| Fiche 10: Leidingisolatie | We zien een recente verwarmingsinstallatie met verwarmingsleidingen zonder asbesthoudende leidingisolatie. | - |
